### 第三節 災害潛勢及風險評估分析

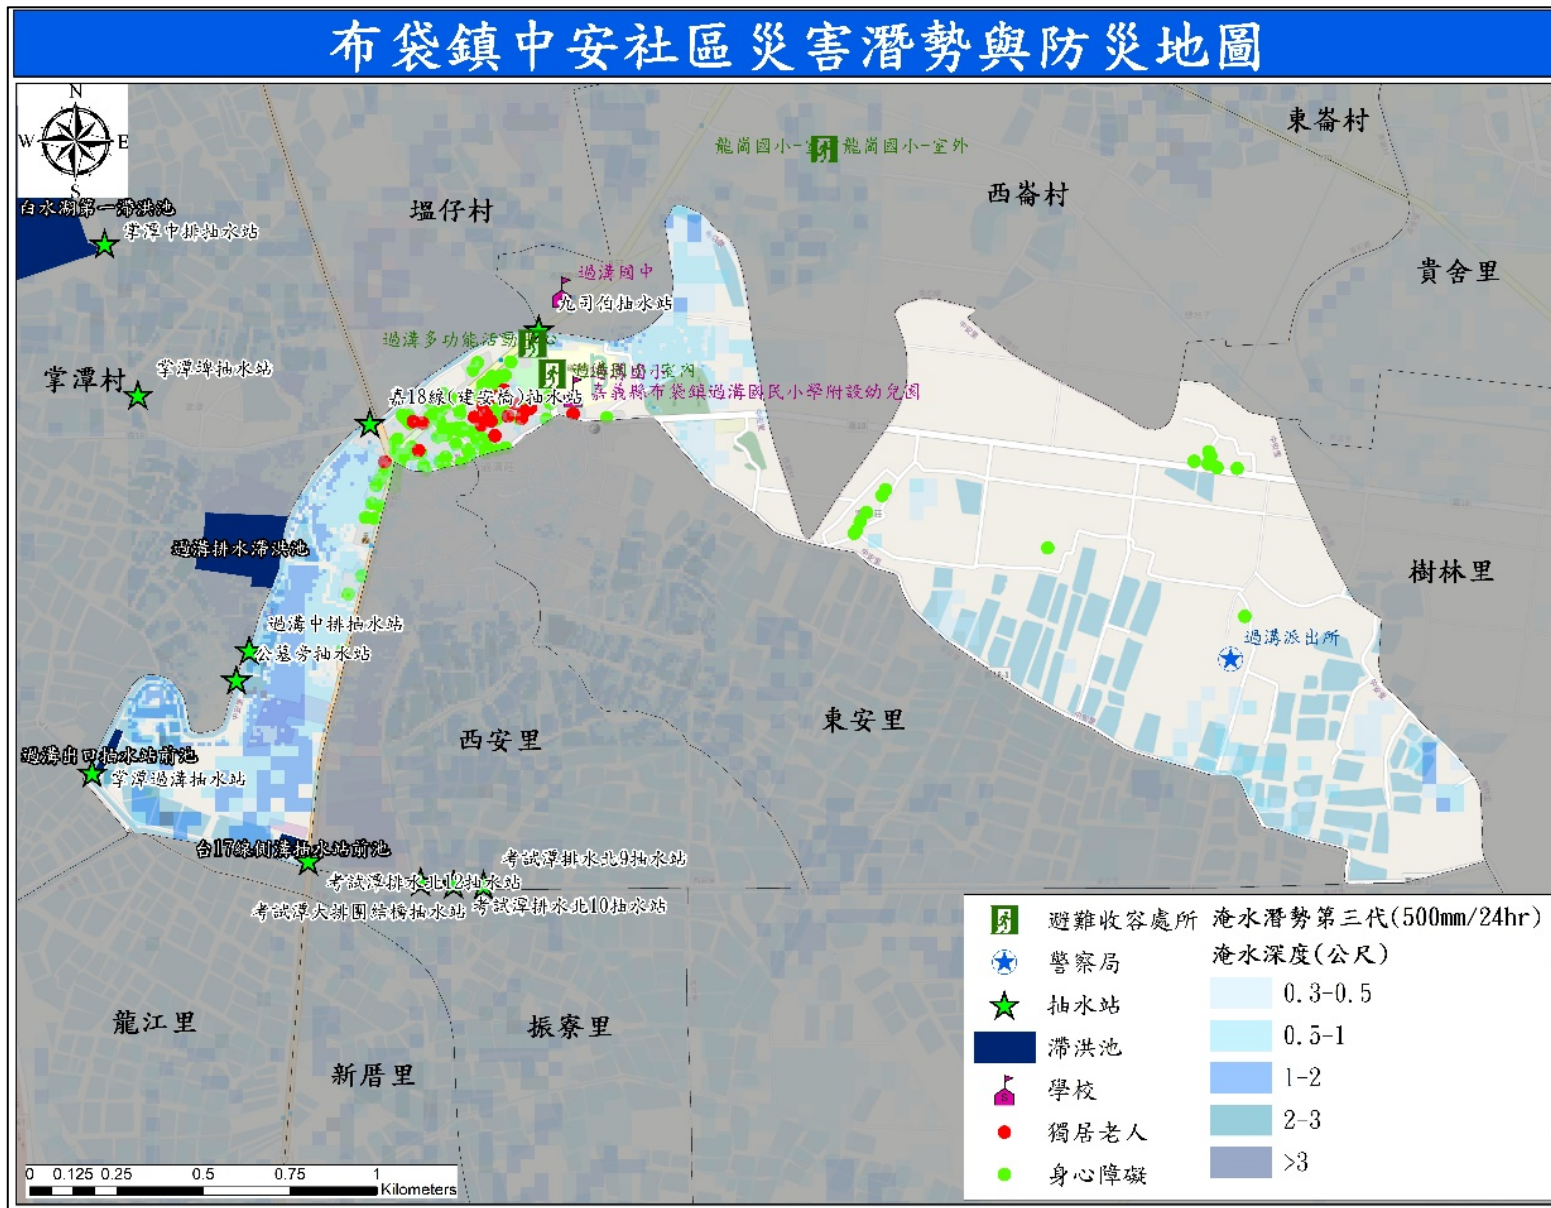
圖 2-6 嘉義縣布袋鎮中安社區 500mm/24hr 淹水潛勢圖

依據經濟部水利署公告之一日降雨 500 毫米淹水潛勢資料顯示，本社區西部為主要淹水潛勢地區，該區域多為農地，但仍有小部分為住宅區，淹水深度範圍多為 1~2 公尺，部分嚴重地區淹水深度 2~3 公尺；部分地區亦有部分潛勢地區，淹水深度達 0.5~1 公尺以上，淹水區域大多為農地，如圖 2-6 所示。淹水潛勢圖中需特別注意的保全住戶有獨居老人李○隔、李○○玉及李○芬共 3 位，於套疊模擬圖中，住家位置處於 0.3~0.5 公尺的淹水區域內，且有 3 名身心障礙者(謝○牙：第四類障礙類別(循環、造血、免疫與呼吸系統構造及其功能)、林○城：第七類障礙類別(神經、肌肉、骨骼之移動相關構造及其功能)、王○阿桃：第七類障礙類別(神經、肌肉、骨骼之移動相關構造及其功能))住家處於淹水深度 0.5 公尺以上，以上獨居老人及身心障礙者為遇到豪大雨時第一時間應協助之對象，社區將派員前往保全住戶家關心注意，若有必要時協助其避難。身心障礙類別清冊詳見附件一。
