嘉義縣布袋鎮
中安韌性社區防災計畫書

中華民國 111 年 11 月

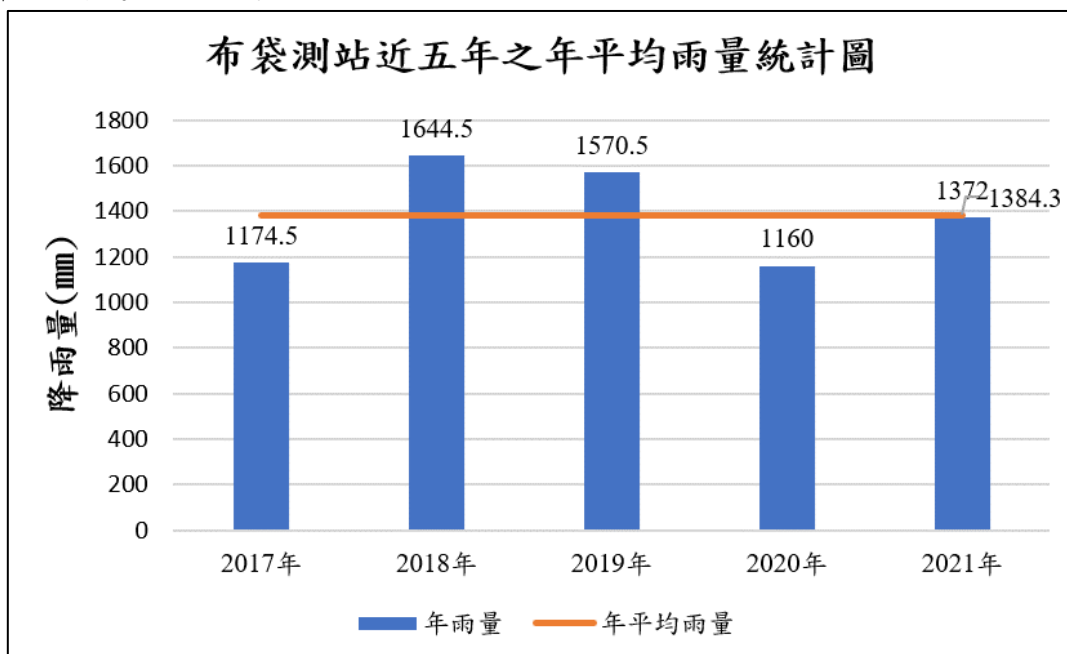
圖 2-1 布袋測站近 5 年(106~110 年)之年平均雨量統計圖

嘉義縣位於台灣西南部嘉南平原，為重要農業產區。境內水利建設堪稱完備，土地肥沃，以農產聞名，沿海地區為重要漁業產區，為國內重要產地。而中安里位於布袋東北隅，地形以平原為主，地勢平緩。土壤以簕沙質壤土為主，含鹽份較高。東南與東、西安里為鄰，並與東石鄉及貴舍、樹林為界。土地面積 1.8940 平方公里，村內劃分頂中厝、客人寮、金京林、鹽地仔。人口外流嚴重，分佈極不平均，對外交通以 157 縣與台 17 線及嘉 18 線銜接。氣候方面，由布袋測站(位於布袋消防分隊)作為布袋鎮氣候資料之參考，布袋測站(2017 年~2021 年)之夏季均溫約為 28.76°C，冬季均溫約為 18.02°C。冬季是乾季，以東北季風為主，夏季則以西南風盛行，近五年(2017 年~2021 年)平均風速約為 2.95(m/s)。近五年(2017 年~2021 年)年平均雨量為 1384.3 公釐，最大年雨量為 2018 年的 1644.5 公釐，最小年雨量為 2020 年的 1160 公釐，如圖 2-1 所示。最大雨量出現於 107 年的 8 月份(823 豪雨)單月高達 840.5 公釐，最大降雨強度亦為 107 年的 8 月份(823 豪雨)單日高達 395 公釐。

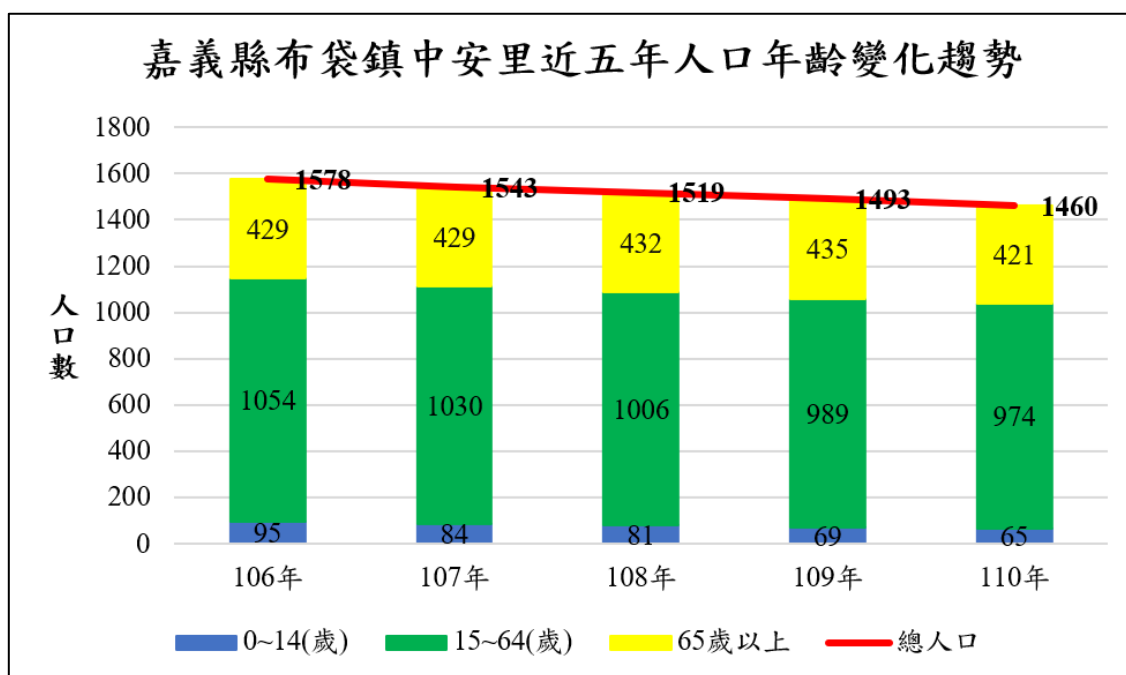
圖 2-2 嘉義縣布袋鎮中安里近五年人口年齡變化趨勢圖

依據嘉義縣朴子戶政事務所之人口統計資料，中安里111年5月人口數1,441人，其中0至14歲人口占4.51%，15至64歲人口占66.27%，65歲以上人口占29.22%，男女比例男多於女。另本社區近年孩童(0~14歲)人口數及青壯年人口(15~64歲)有逐漸減少趨勢，社區總人口亦逐漸減少，青壯年人口外流嚴重，人口結構以青壯年為主，如圖2-2所示。參考綜稅所得總額全國各縣市鄉鎮村里統計分析表，中安里平均收入為65萬7千元，而中安里中低收入戶為13戶及低收入戶為15戶，約占總戶數(591戶)4.7%。

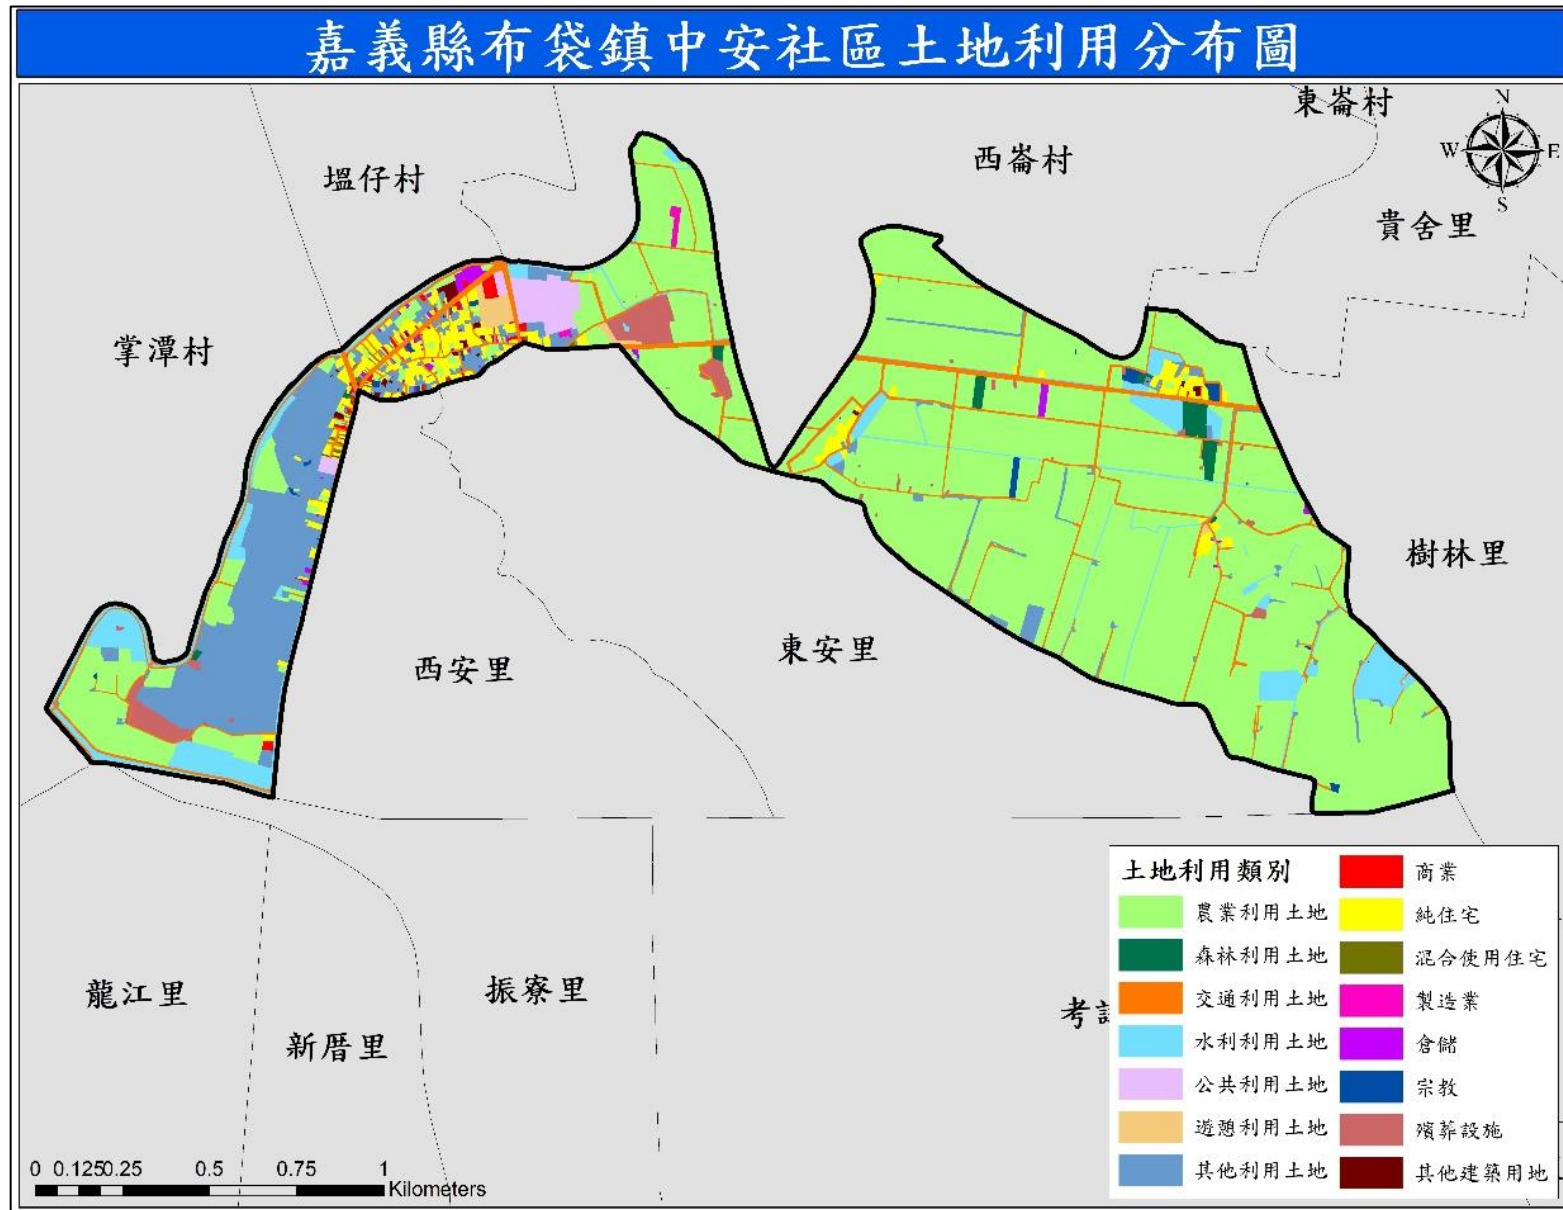
圖 2-3 嘉義縣中布袋鎮中安社區土地使用分布圖

三級產業(服務業)部分則較少，主要為零星小吃業者散落社區各地，產業分布可參考圖 2-3 土地使用分布圖。轄內有過溝派出所、教育方面有過溝國小、宗教信仰部分則有頂厝「頂德宮」(公厝)供奉林奶夫人、池府千歲、李二府千歲；中厝「通天壇」供奉范府千歲；九司廟供奉九司伯公及「南海悟德堂」。如圖 2-4 所示。

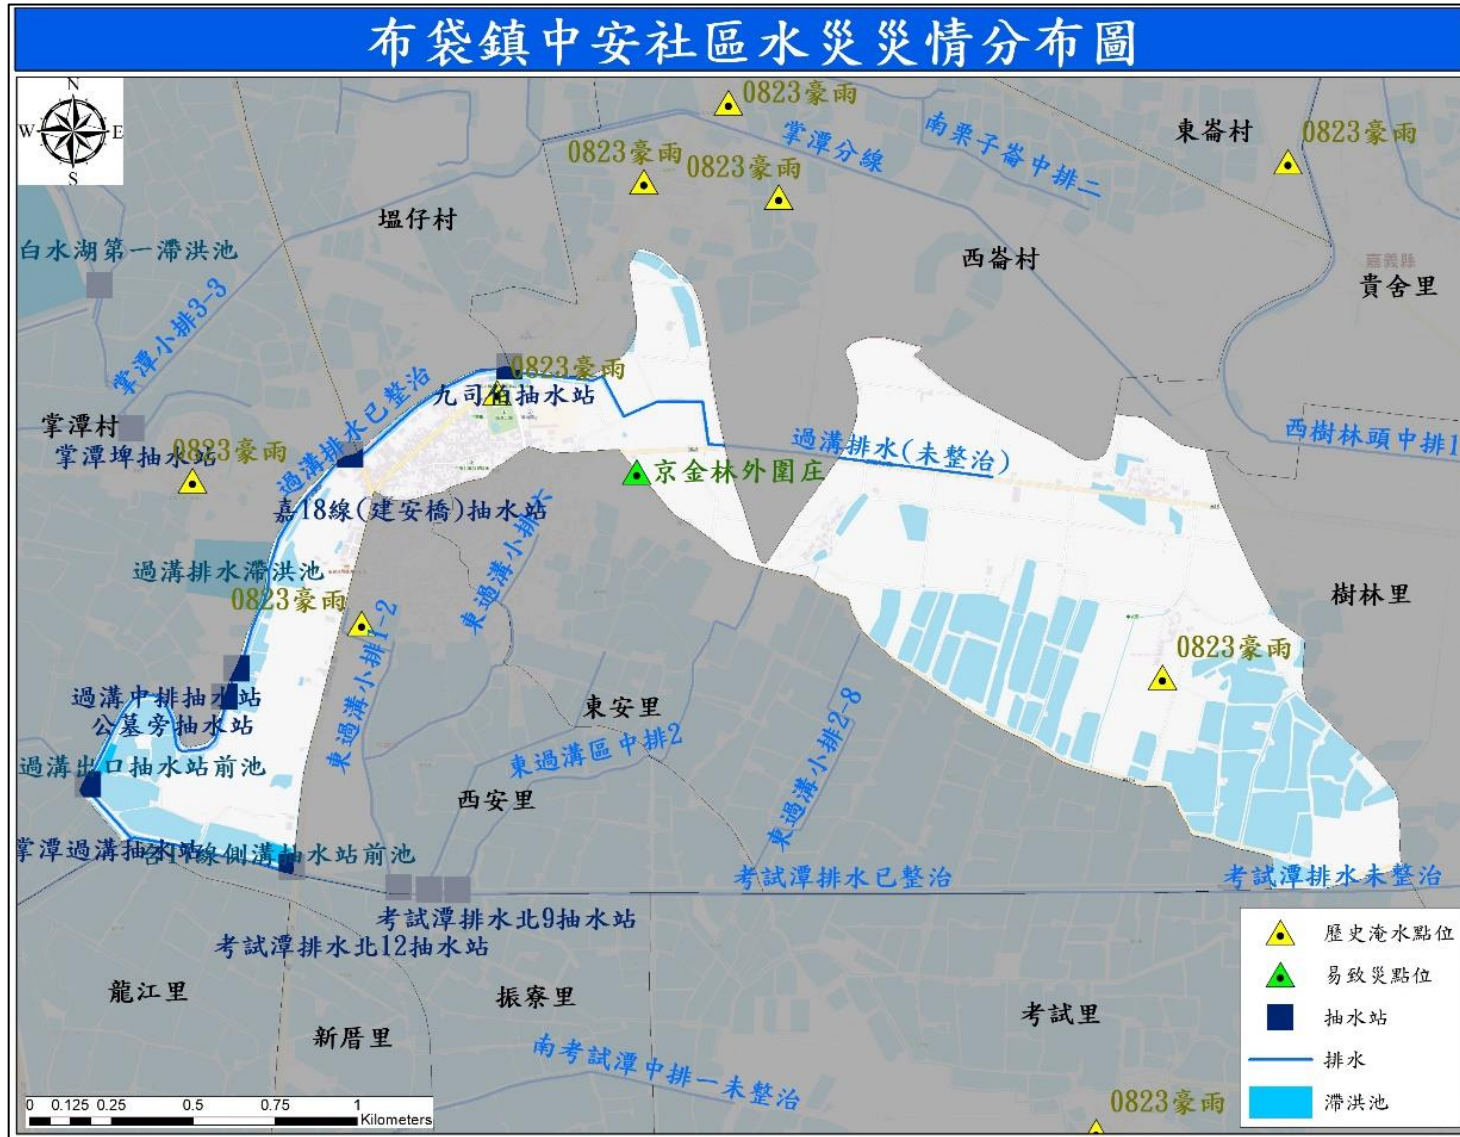
圖 2-5 嘉義縣布袋鎮中安社區水災災情斑點圖

0823 豪雨鋒面來襲時，布袋鎮公所於 2018 年 8 月 23 日下午 3 時成立災害應變中心二級開設、當日晚間 11 時轉一級開設，8 月 30 日上午 08:40 降為二級，8 月 31 日下午 5 時解除應變中心恢復常設，共計 8 日又 2 小時，中安里淹水於三、四日才漸消退。社區中京金林外圍庄為較易致災地點，當豪大雨來襲時，該區時常淹水，初判為該區塊周邊排水不良導致淹水，災情分布如圖 2-5。

類型	發生時間	地點	發生狀況	現況照片
颱風災害	1070823 0823 豪雨	中安里	雨量超過當地排水系統負荷，地勢低窪，導致該里淹水 3 至 4 日。	-
颱風災害	-	京金林外圍庄	地勢低窪，排水不良，導致積淹水。

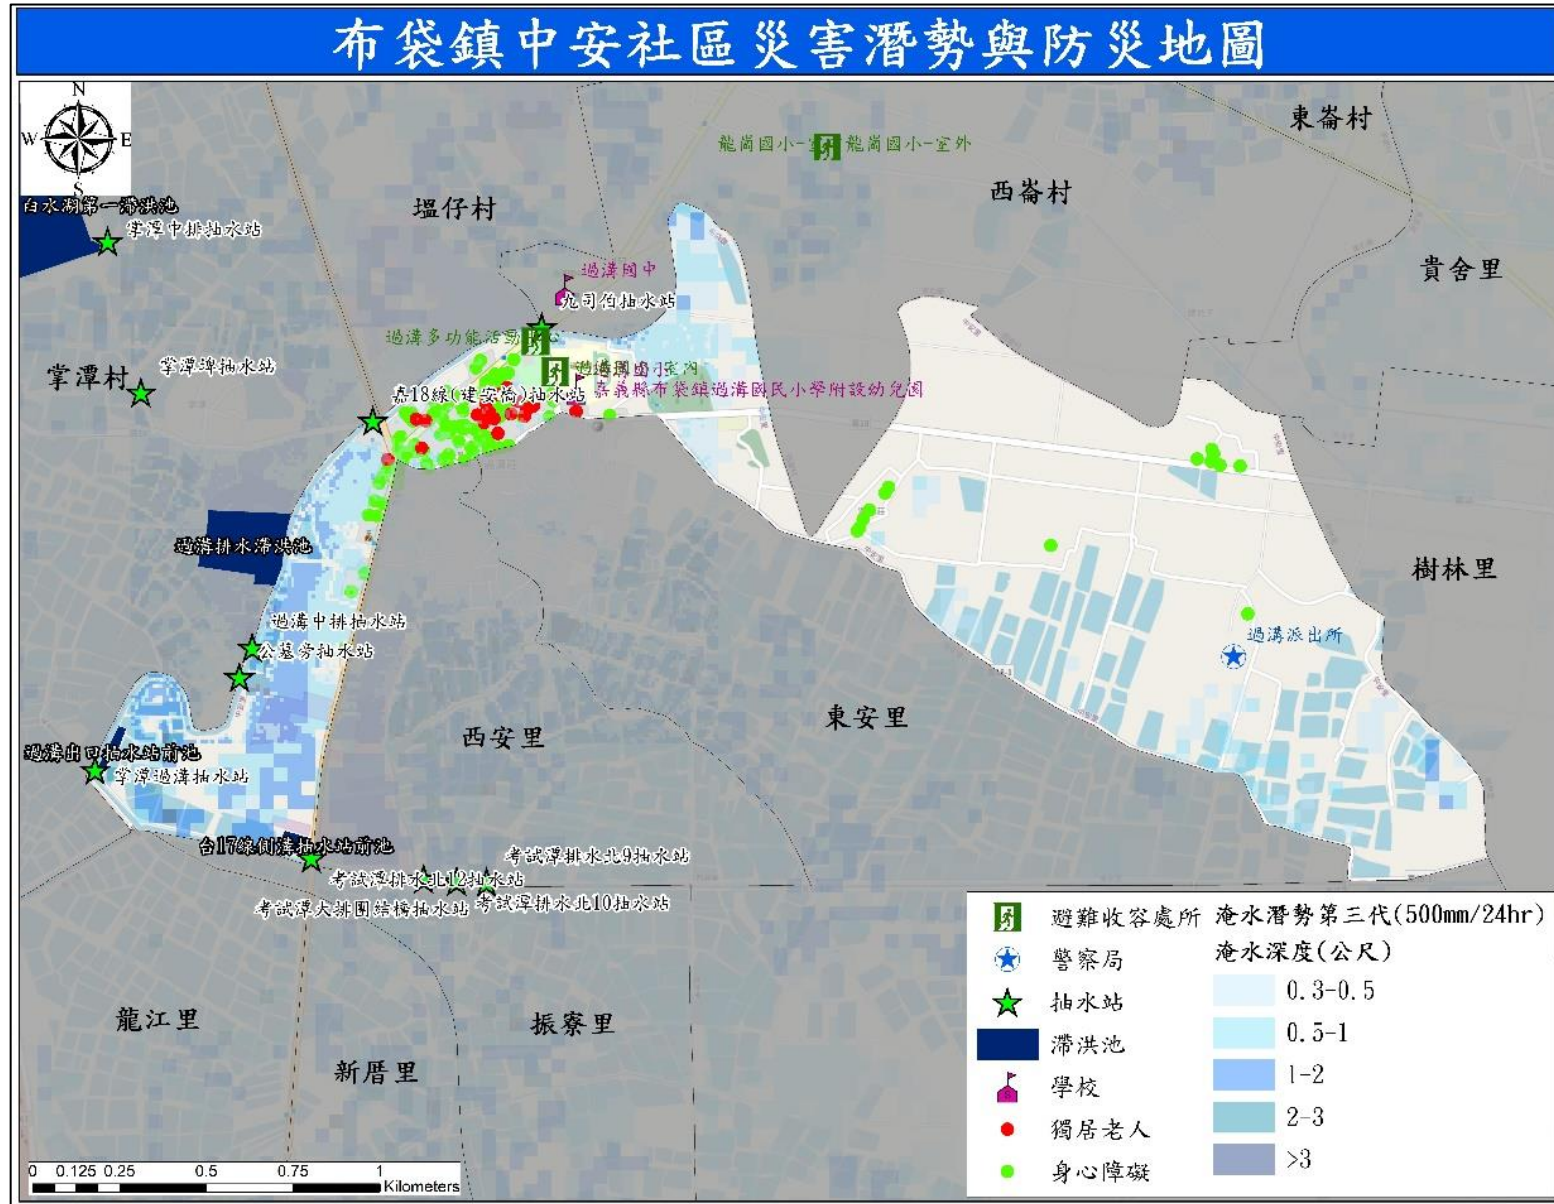
圖 2-6 嘉義縣布袋鎮中安社區 500mm/24hr 淹水潛勢圖

依據經濟部水利署公告之一日降雨 500 毫米淹水潛勢資料顯示，本社區西部為主要淹水潛勢地區，該區域多為農地，但仍有小部分為住宅區，淹水深度範圍多為 1~2 公尺，部分嚴重地區淹水深度 2~3 公尺；部分地區亦有部分潛勢地區，淹水深度達 0.5~1 公尺以上，淹水區域大多為農地，如圖 2-6 所示。淹水潛勢圖中需特別注意的保全住戶有獨居老人李○隔、李○○玉及李○芬共 3 位，於套疊模擬圖中，住家位置處於 0.3~0.5 公尺的淹水區域內，且有 3 名身心障礙者(謝○牙：第四類障礙類別(循環、造血、免疫與呼吸系統構造及其功能)、林○城：第七類障礙類別(神經、肌肉、骨骼之移動相關構造及其功能)、王○阿桃：第七類障礙類別(神經、肌肉、骨骼之移動相關構造及其功能))住家處於淹水深度 0.5 公尺以上，以上獨居老人及身心障礙者為遇到豪大雨時第一時間應協助之對象，社區將派員前往保全住戶家關心注意，若有必要時協助其避難。身心障礙類別清冊詳見附件一。

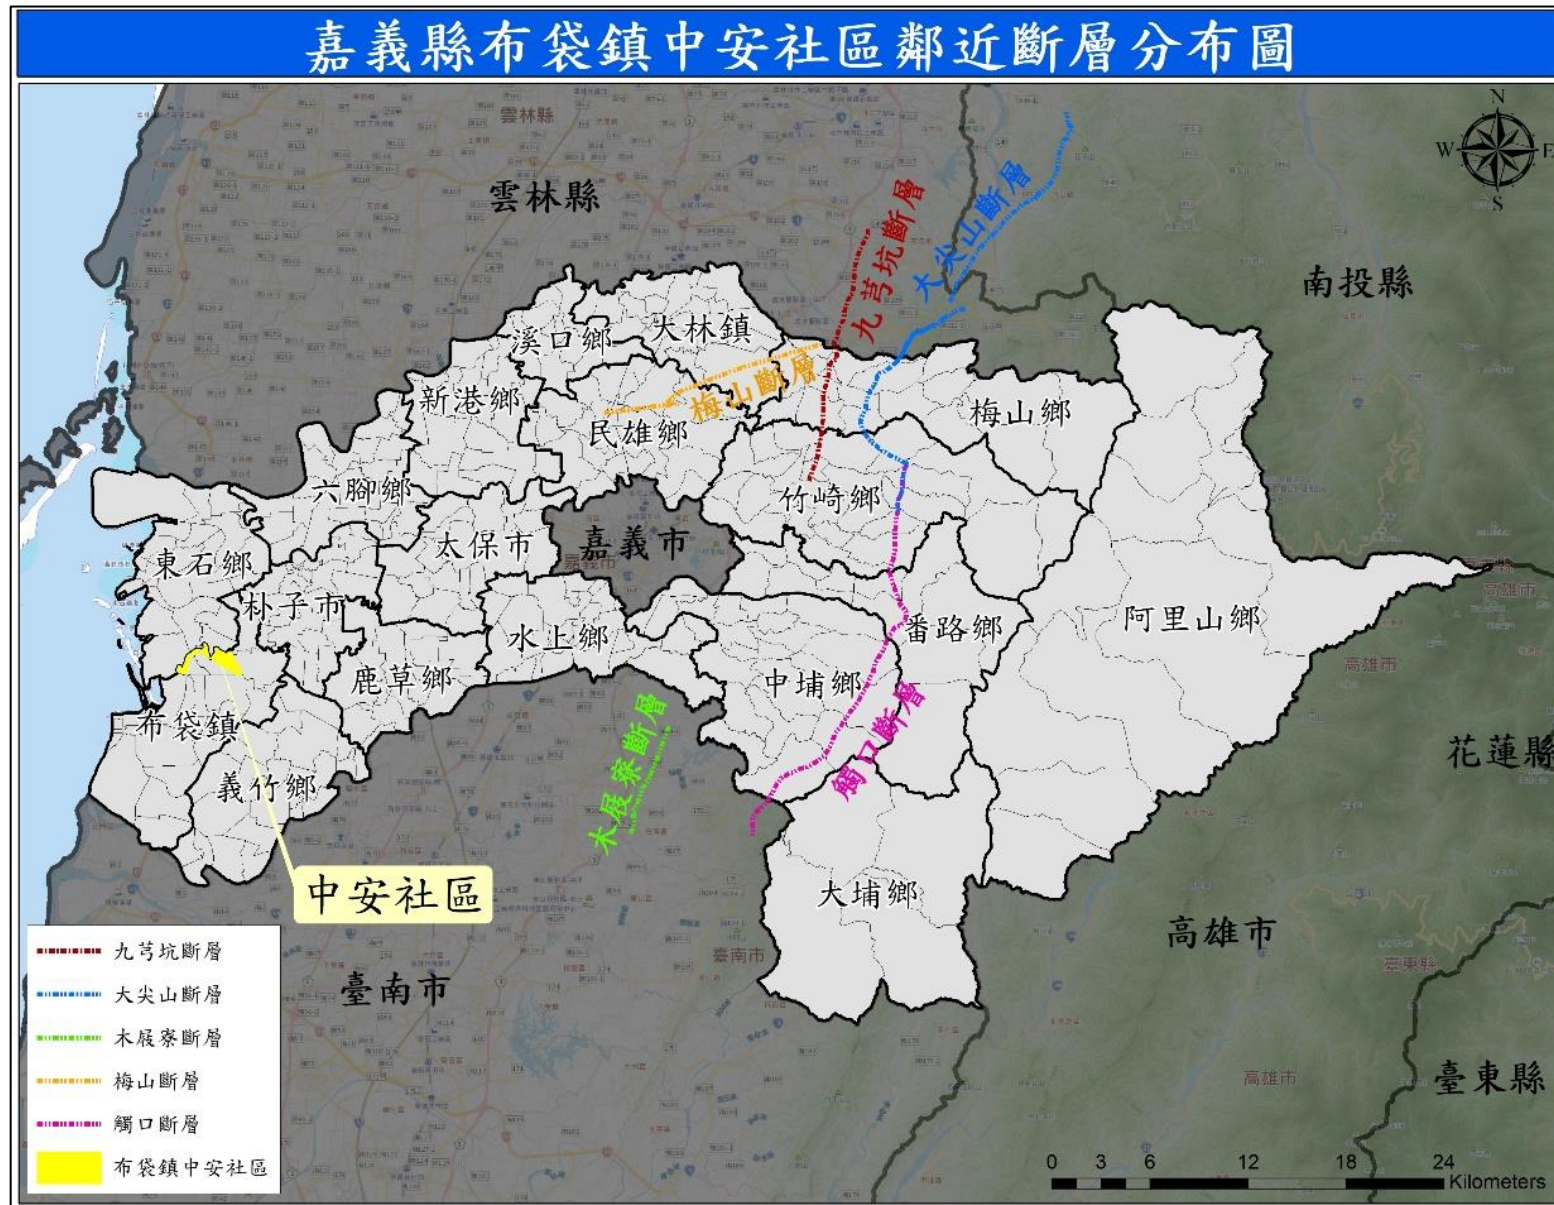
圖 2-7 嘉義縣布袋鎮中安社區鄰近斷層分布圖

鄰近本社區之活動斷層計有五條，其中北方之梅山斷層、東南方之觸口斷層及東方之大尖山斷層屬第一類活動斷層；東北方之九芎坑斷層及南方之木屐寮斷層為第二類活動斷層，如圖 2-7 所示。運用國家地震工程研究中心開發之地震災害損失評估系統(TELES)模擬中安社區可能之災損，其中梅山斷層為參考 1906 年梅山地震芮氏規模與深度，其餘斷層則以軟體可設定之最大芮氏規模、震源深度 10 公里進行模擬，彙整模擬設定參數及災損資料如表 2-3，以梅山斷層為例，本村可能之傷亡人數約 2 人、臨時避難人數約 3 人，需搬遷人數約 11 人、建築物半倒棟數為 4 棟及建築物全倒棟數為 1 棟。而依據中央地質調查所公告之土壤液化潛勢資料，本村屬高潛勢地區，表示可能有高度液化發生，如圖 2-8。因考量地震災害之影響程度不確定性高。

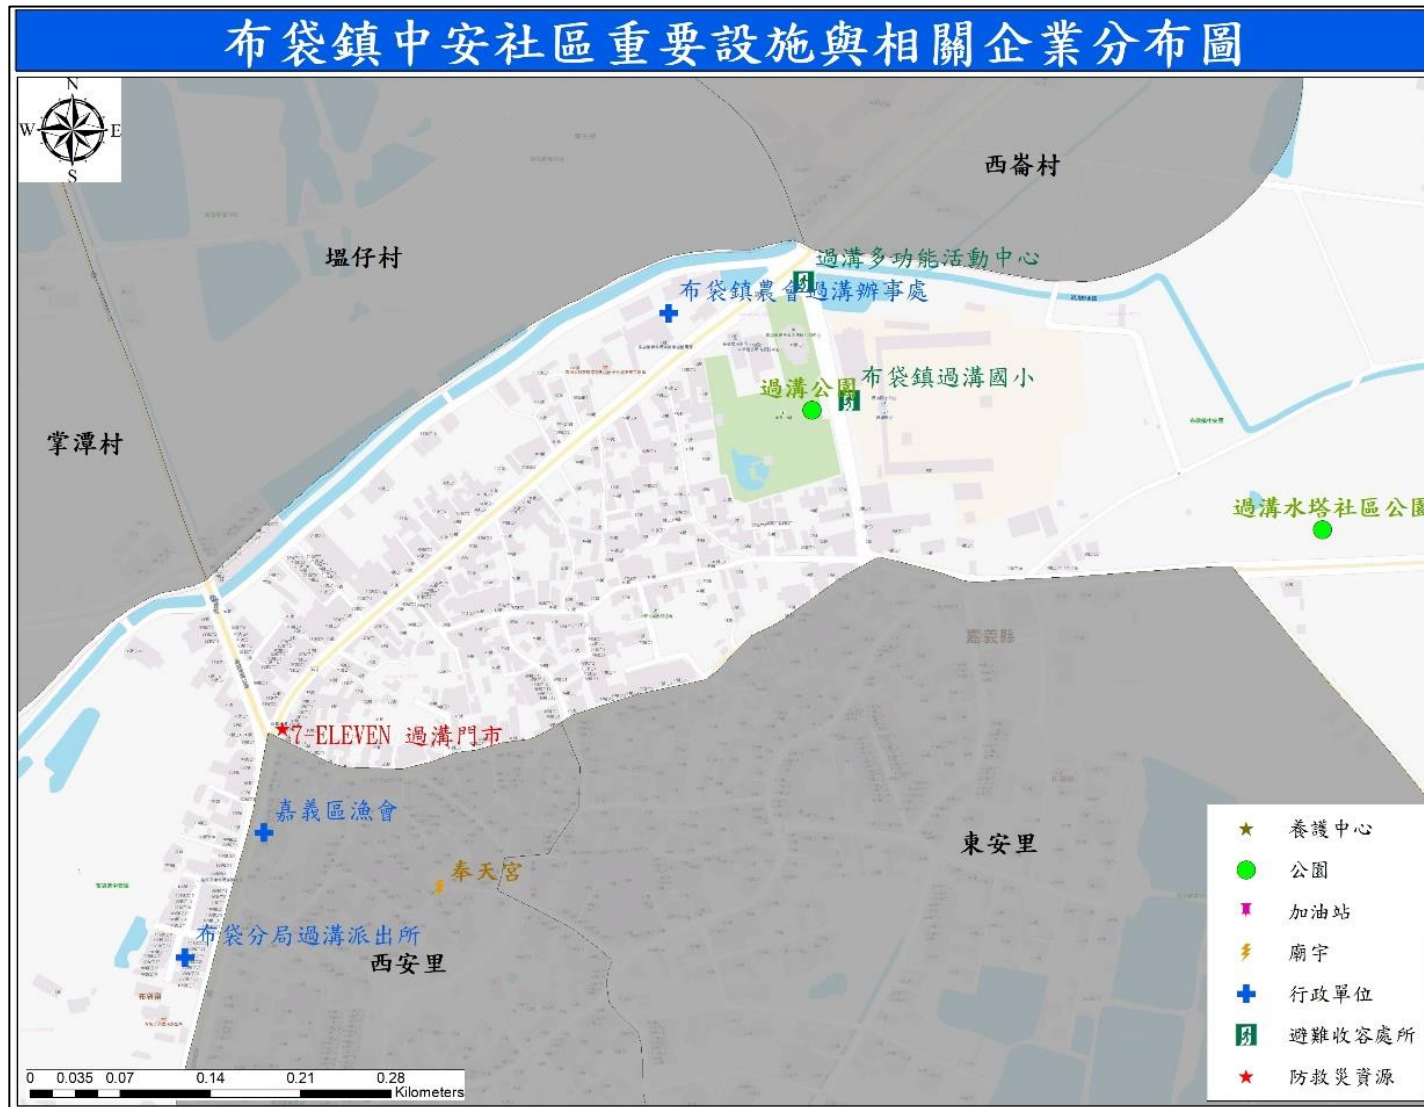
圖 4-1 中安村公共設施分布圖

本社區土地普遍為農地，相關設施與業者較少，盤點社區轄內之公共設施、學校、公園、便利商店及漁會等相關企業等，如表 4-1 所示；位置點位如圖 4-1 所示。目前社區尚未與相關單位建立合作關係，未來將積極推動與相關單位簽訂合作備忘錄，建立聯繫機制。

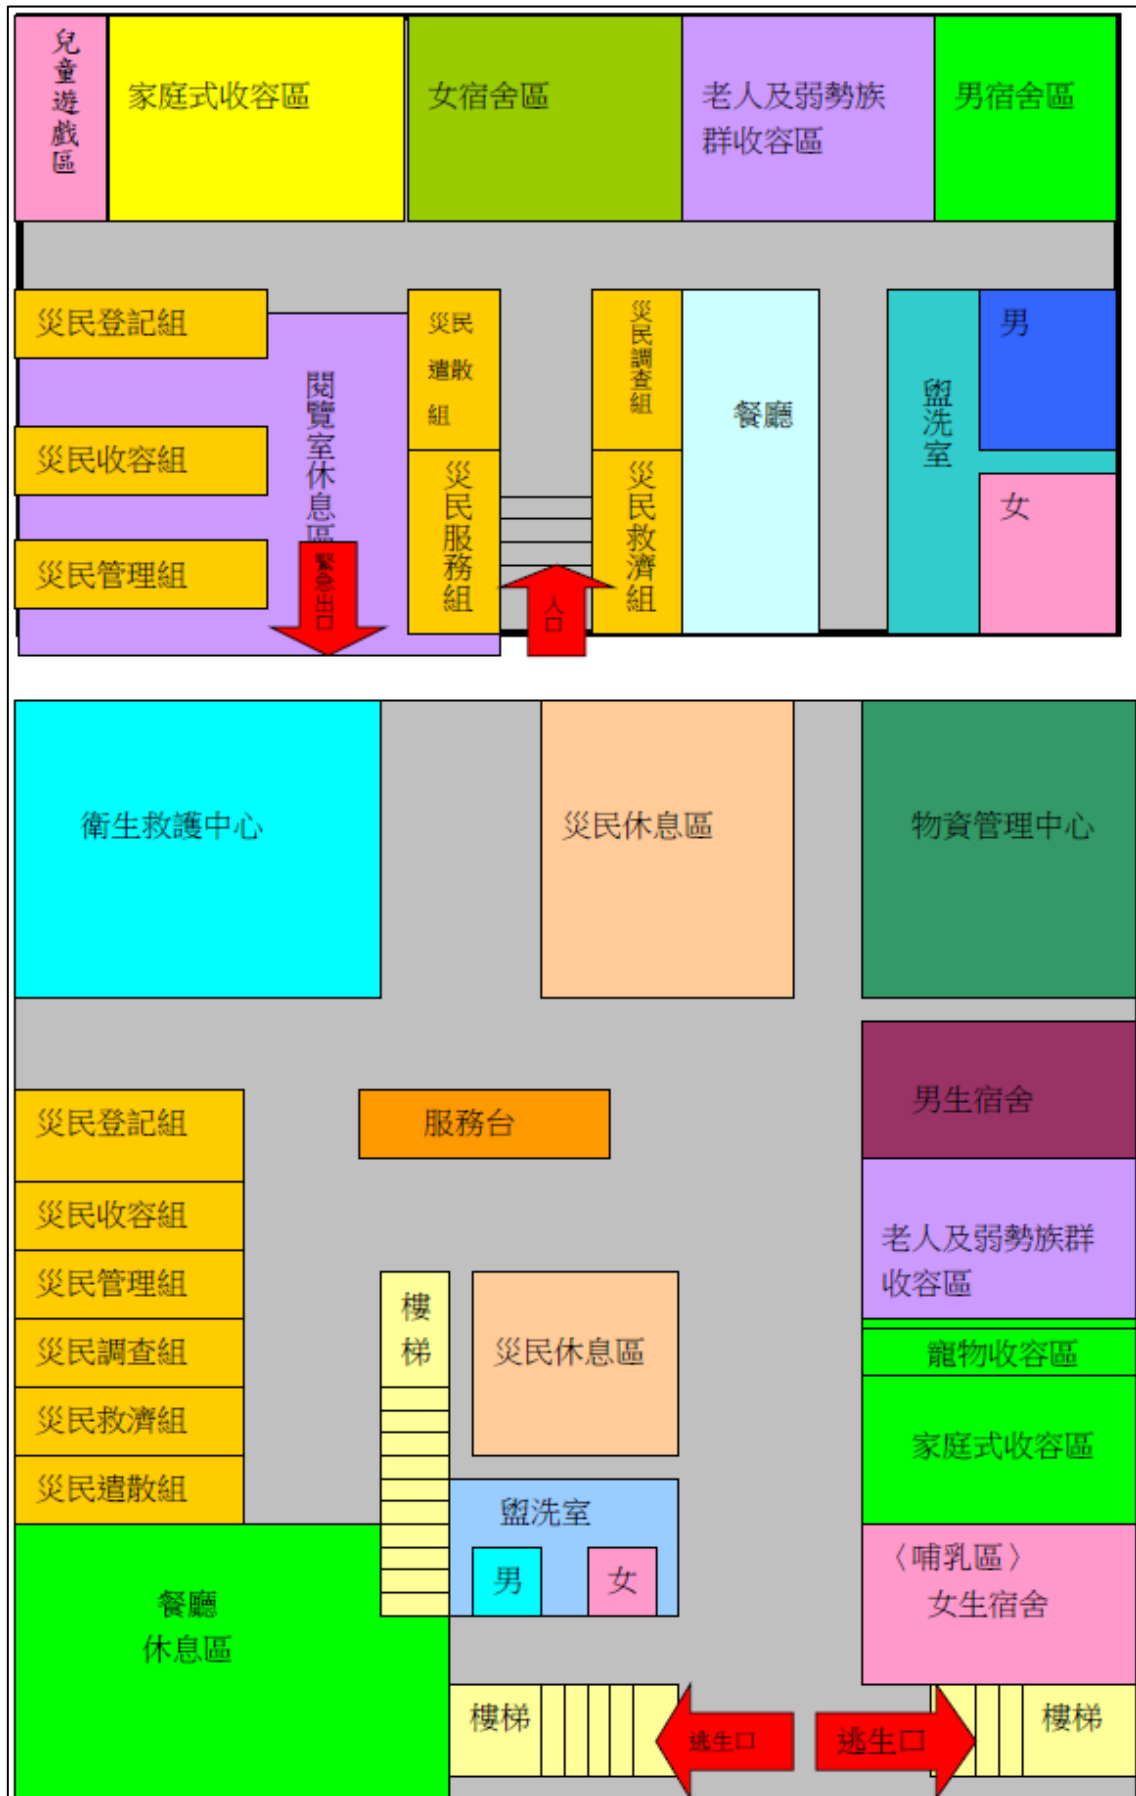
圖 4-2 過溝多功能活動中心收容空間規劃圖

過溝多功能活動中心及過溝國小活動中心為社區範圍內之避難收容處所，過溝多功能活動中心及過溝國小活動中心可適用水災與坡地災害，其處所基本資料、設施與物資分別如表 4-3 與表 4-4 所示。另收容空間規劃如圖 4-2~4-3 所示，本社區主要以過溝多功能活動中心為主要避難收容處所，當遇到災害時將參照此配置進行避難收容開設作業。

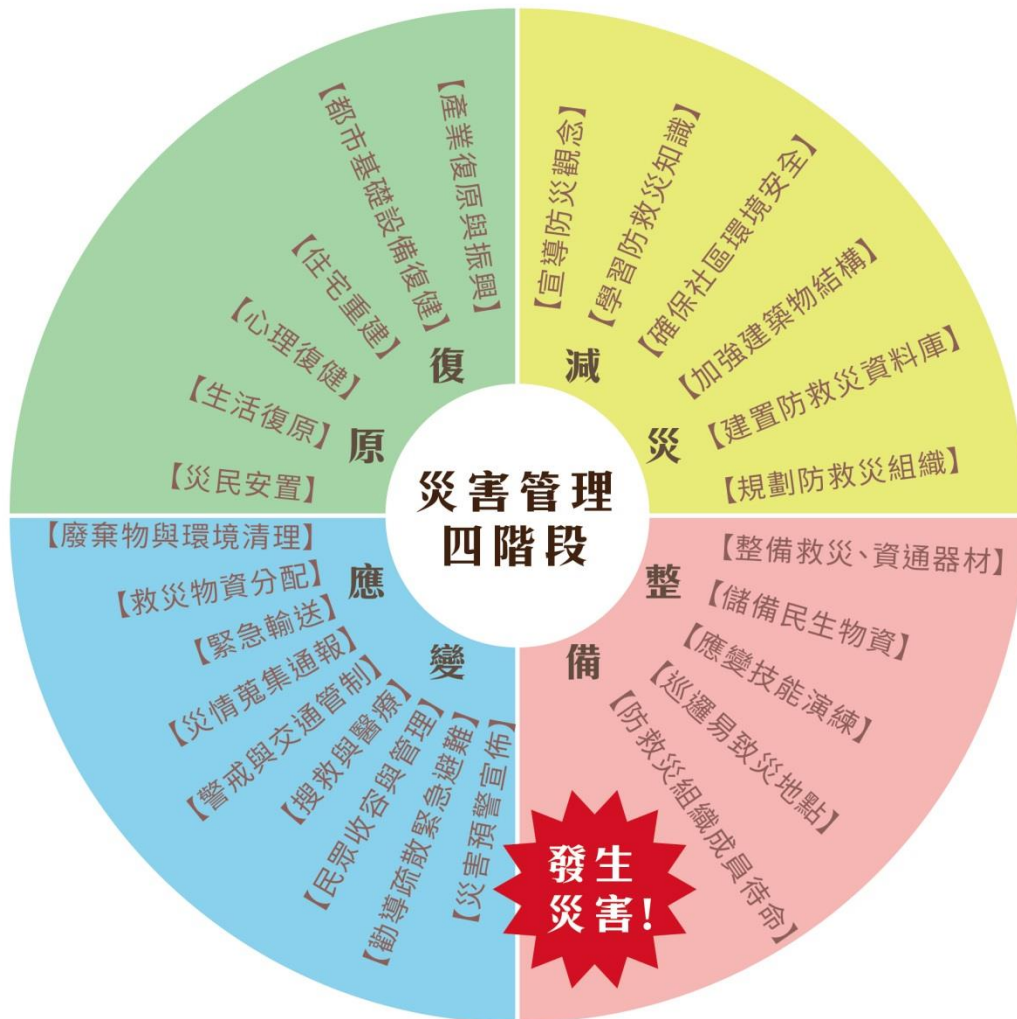
圖 5-1 災害管理四階段

依據本計畫書災害潛勢及風險評估分析結果(第二章)顯示，本社區為颱風及地震(土壤液化)災害高風險社區。本章節將以颱風災害為基礎，並參考行政院災害防救委員會(2006)防災社區指導手冊，以災害管理四階段(減災、整備、應變、復原)等面向論述社區災害防救工作。
